PROJEKT BUDOWLANY RENOWACJI WIATRAKA HOLENDERSKIEGO W PYZDRACH

ADRES: Pyzdry, ul. Wrocławska
dz. nr ewid. 1790

INWESTOR: Gmina i Miasto Pyzdry
ul. Taczanowskiego 1, 62 – 310 Pyzdry

Pyzdry - Łódź, czerwiec 2018 roku

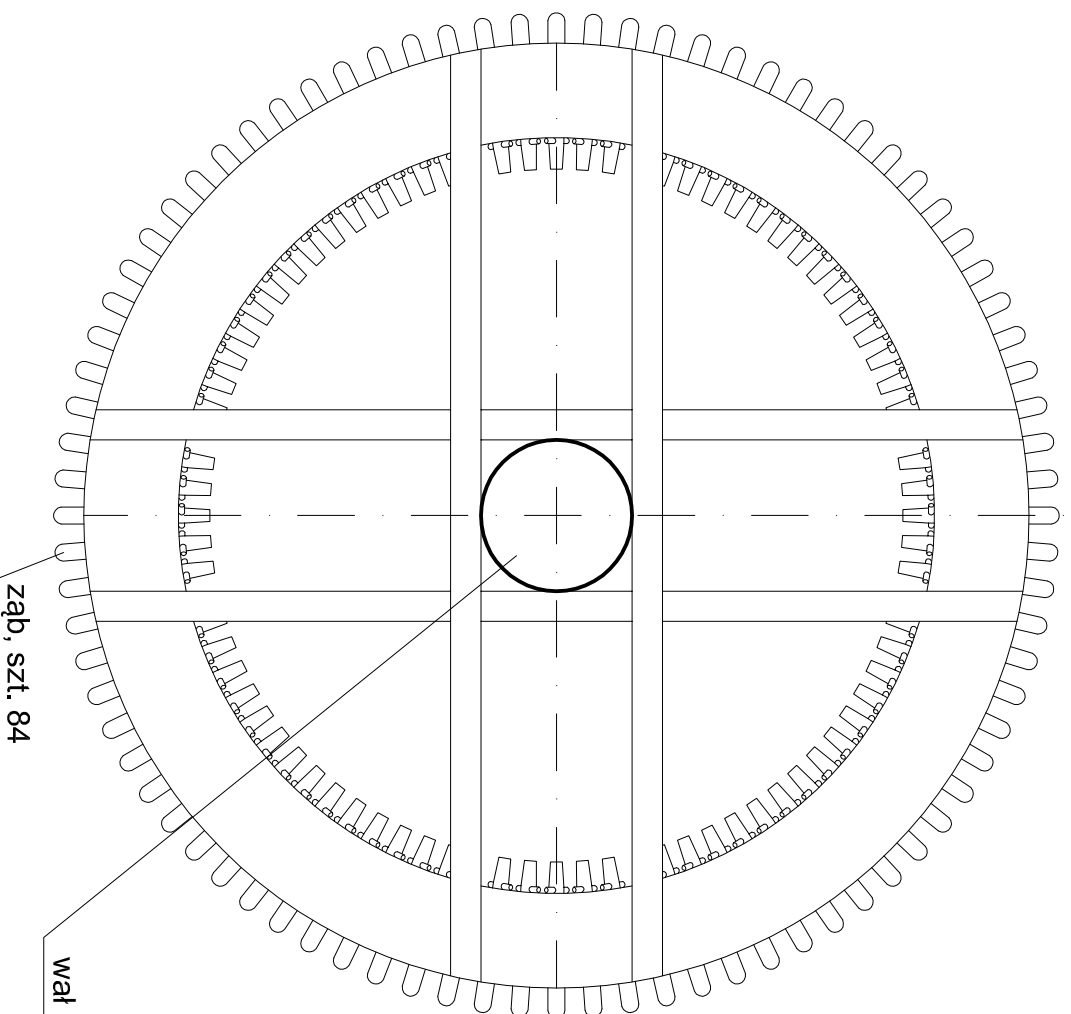
Cewia na wale pionowym - III kondygnacja
 - współpracuje z kołem palecznym

wał napędowy Ø 40

ząb, szt. 84
