## **REMONTY I INWESTYCJE REALIZOWANE W BIBLIOTECIE KÓRNICKEJ W LATACH 2007–2019**

## ZAMEK KÓRNICKI

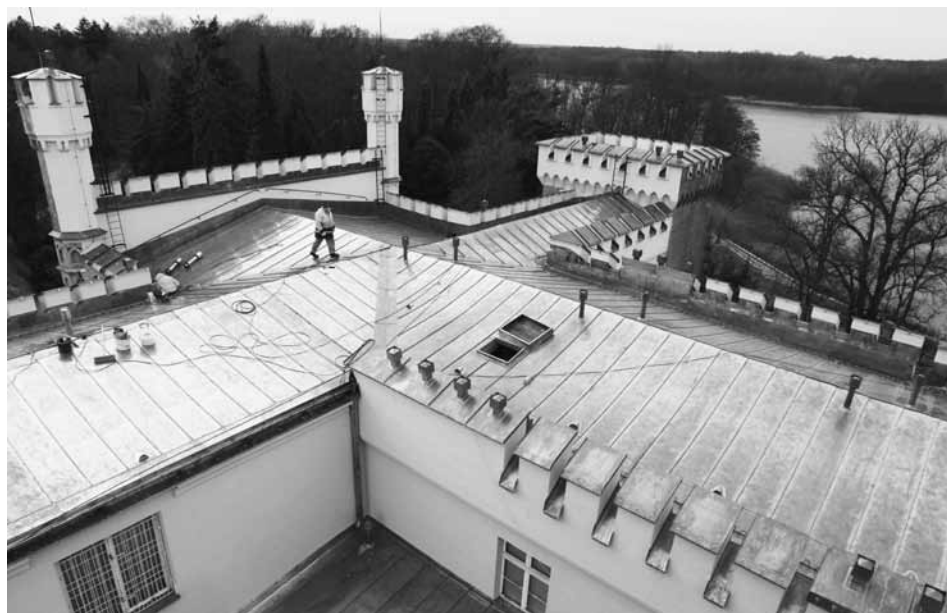
Dach Zamku Kórnickiego po remoncie. Fot. Z. Nowakowski

Zgodnie z projektem usunięto stare i wykonano nowe pokrycie dachu. Drewniana konstrukcja dachu została zaimpregnowana, by zabezpieczyć ją przed grzybem, pleśnią, owadami oraz wzmocnić ochronę ogniową. Wykonano dylatację krokwi od muru, izolację połączeń dachowej oraz stropów nad ostatnią kondygnacją, obróbki blacharskie i wymieniono instalację odgromową. Na całej powierzchni dachu zamontowano płyty OSB (grubość 22 mm), które podwyższają zdolność przenoszenia obciążeń w warunkach wilgotnych. Zgodnie z projektem na dachu zastosowano rozwiązania firmy Vedag, czyli system składający się z kilku warstw: 1) blacha miedziana grubości 0,55 mm łączona na rąbek, dodatkowo, przy elementach mocujących, uszczelniony polimeryczno-bitumicznym kitem dachowym; 2) warstwa rozdzielająca z PP (pianka polipropylenowa) grubości 8 mm, która ma za zadanie oddzielenie warstwy spodniej blachy od hydroizolacji; 3) warstwa papy samoprzylepnej grubości 3 mm, przyklejanej na deskowanie wykonane z dwóch płyt OSB grubości 18 mm układanych warstwami na przemian (podwyższona zdolność przenoszenia obciążeń w warunkach wilgotnych); 4) konstrukcja dachu. Strop poddasza zaizolowano papą samoprzylepną. Wykonano również nowy system odwodnienia dachu z wprowadzeniem ogrzewania rynien i rur spustowych, co zapobiega w zimie gromadzeniu się lodu w odpływach.
